Rapor No : 00000047

Baca No: 6007

Tarih : 04/07/2010

ASLANLAR İNŞAAT SAN. VE TİC. LTD. ŞTİ. &
HAYSEL İNŞ. MAK. SAN. VE TİC. LTD. ŞTİ. ORTAK
GİRİŞİMİ

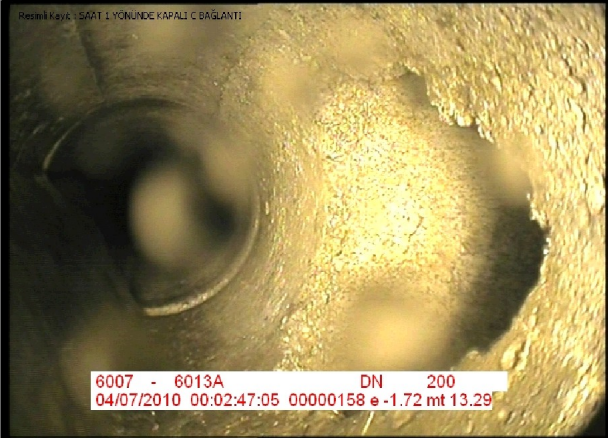
6007 - 6013A DN 200
04/07/2010 00:02:47:05 00000158 e -1.72 mt 13.29

Resim No : 00000158
Baca No : 6007
Mesafe : 13.29
ATV :
Açıklama : SAAT 1 YÖNÜNDE KAPALI C BAĞLANTI

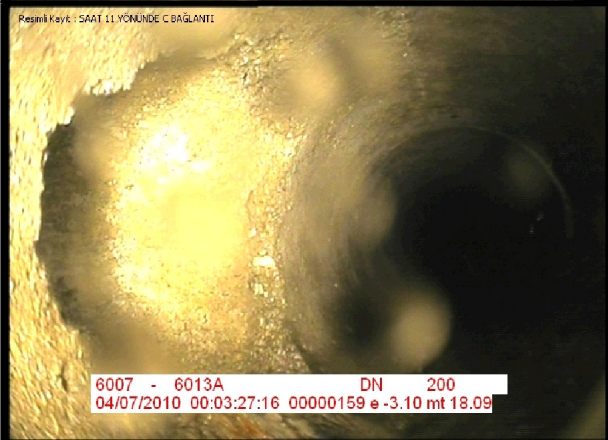
6007 - 6013A DN 200
04/07/2010 00:03:27:16 00000159 e -3.10 mt 18.09

Resim No : 00000159
Baca No : 6007
Mesafe : 18.09
ATV : CBLTT
Açıklama : SAAT 11 YÖNÜNDE C BAĞLANTI

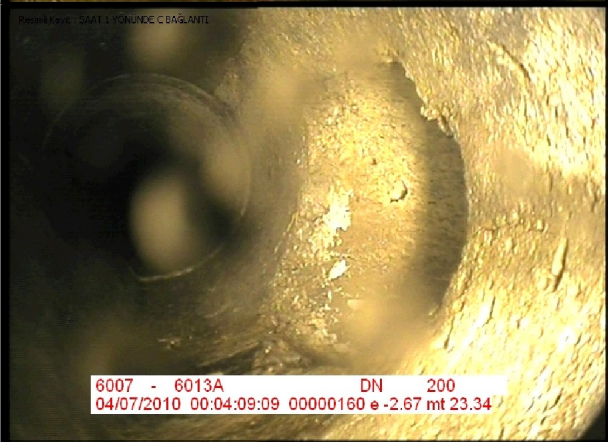
6007 - 6013A DN 200
04/07/2010 00:04:09:09 00000160 e -2.67 mt 23.34

Resim No : 00000160
Baca No : 6007
Mesafe : 23.34
ATV : C BLT
Açıklama : SAAT 1 YÖNÜNDE C BAĞLANTI

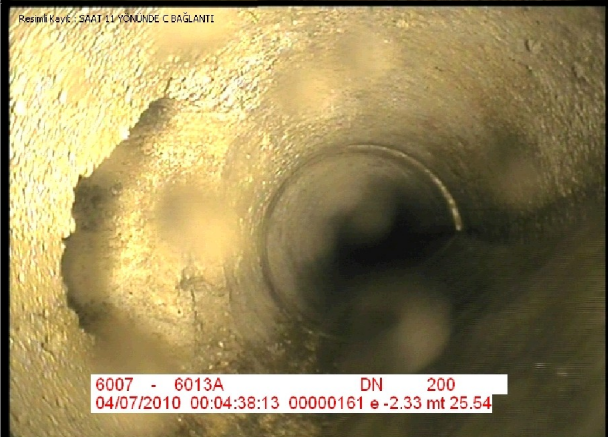
6007 - 6013A DN 200
04/07/2010 00:04:38:13 00000161 e -2.33 mt 25.54

Resim No : 00000161
Baca No : 6007
Mesafe : 25.54
ATV : CBLTT
Açıklama : SAAT 11 YÖNÜNDE C BAĞLANTI

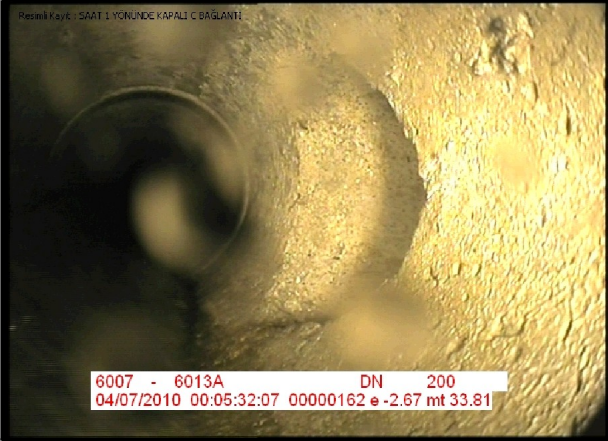
Resim No : 00000162
Baca No : 6007
Mesafe : 33.81
ATV :
Açıklama : SAAT 1 YÖNÜNDE KAPALI C BAĞLANTI

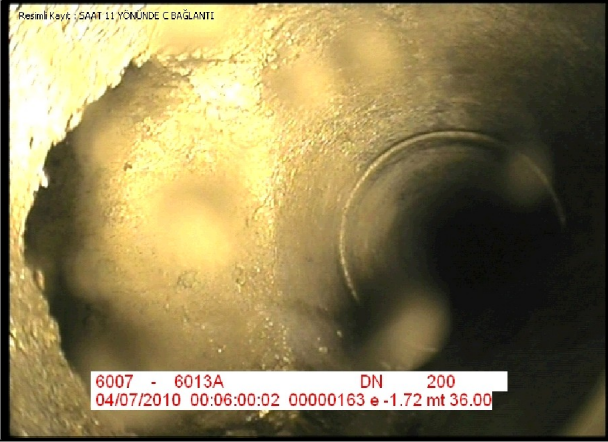
Resim No : 00000163
Baca No : 6007
Mesafe : 36
ATV : CBLTT
Açıklama : SAAT 11 YÖNÜNDE C BAĞLANTI
